# ESTADO DE CONSERVACIÓN Y PROPUESTA DE RESTAURACIÓN DE LA IGLESIA DE SANT VICENÇ (TOSSA DE MAR, GERONA)\*

## CONSERVATION STATE AND RESTORATION PROPOSITION OF THE SANT VICENÇ CHURCH (TOSSA DE MAR, GERONA)

Aureli Álvarez Pérez (1) / Africa Pitarch Martí (2) / P. Arroyo Casals (3) / J. C. Ortíz (4)

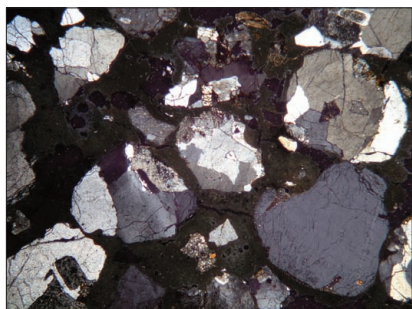
Fig. 11. Muestra M6. Mala distribución del árido y exceso de agua en la preparación.

Los morteros han sido preparados con un exceso de agua, lo que ha originado fracturas en el momento de consolidarse

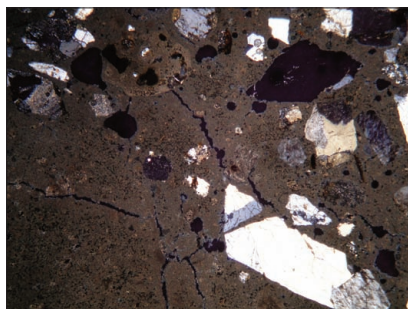
Fig. 12. Muestra M8. Mortero formado por dos capas. Preparado con exceso de agua.

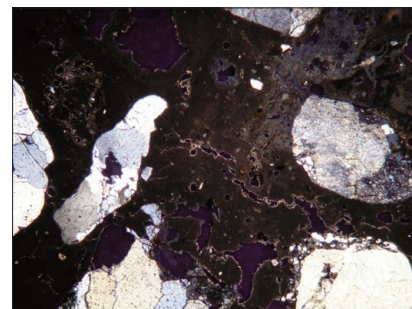
Fig. 13. Muestra M10. Mortero preparado con exceso de agua.

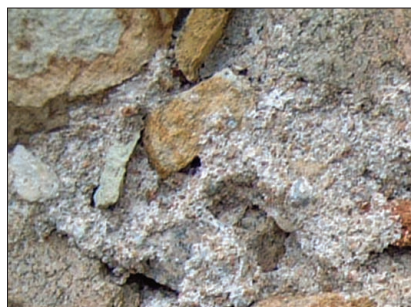
La alteración del resto de materiales no es de gran importancia. Aparecen algunas aristas redondeadas, algunas desplazaciones, impregnaciones con óxidos de hierro y algunas eflorescencias debidas a sales solubles, procedentes de los morteros.

alteraciones cromáticas (Figura 21)

Fig. 21. Alteraciones cromáticas debidas a óxidos de hierro (limonitización).

Los principales temas de intervención se pueden centrar en los morteros de unión y de revestimiento (enlucidos) y en los materiales de la fábrica aplicando las técnicas tradicionales de limpieza, consolidación e hidrofugación (Esbert 1993).

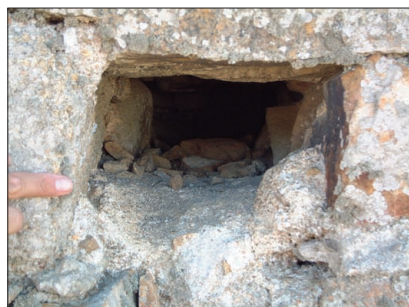
costras y eflorescencias (Figura 22)

Fig. 22. Eflorescencias formadas a partir de los morteros de junta.

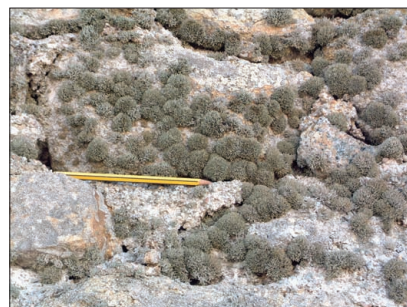
Por su parte los muros orientados al norte (lado opuesto a la línea de mar), debido a la constante humedad existente, están prácticamente recubiertos de vegetación, concretamente líquenes de la familia de las roceláceas, siendo la especie dominante la *Rocella phycopsis*, que era usada para

deposiciones (Figura 23)

Fig. 23. Deposición de líquenes (*Rocella phycopsis*).

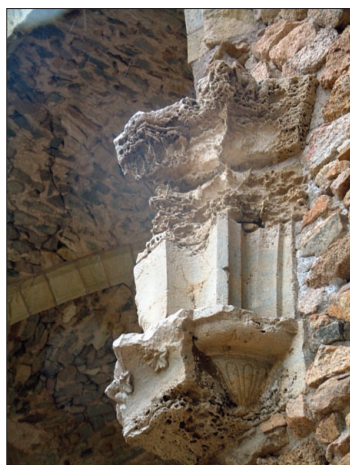
Las areniscas son los materiales que presentan mayores alteraciones, aunque su empleo no es excesivo pues únicamente han sido utilizadas en las nervaduras de las bóvedas, en la llave de bóveda con la figura de San Vicente y en algunos ámbitos de las ventanas.

b) eliminación de materia con formación de agujeros (Figuras 24)

Fig. 24. Formación de alvéolos y cavernas.

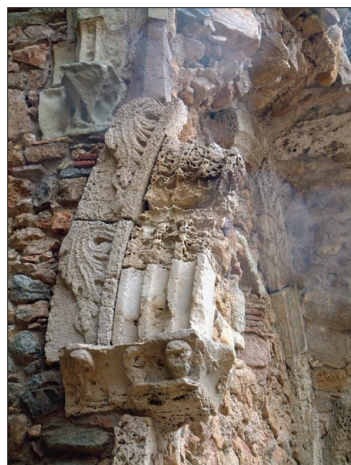
sin formación de agujeros (Figura 25)

Fig. 25. Pérdida de materia en las figuras de la base.

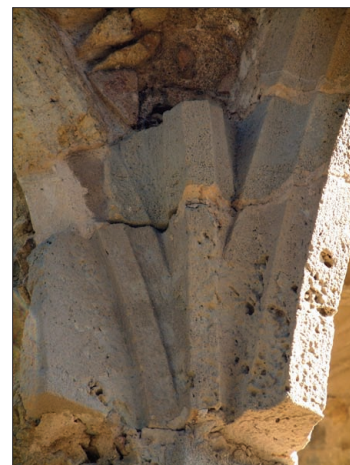
d) rupturas y disyunciones (Figura 26)

Fig. 26. Fracturas originadas por desequilibrio estructural.
