# ESTADO DE CONSERVACIÓN Y PROPUESTA DE RESTAURACIÓN DE LA IGLESIA DE SANT VICENÇ (TOSSA DE MAR, GERONA)\*

## CONSERVATION STATE AND RESTORATION PROPOSITION OF THE SANT VICENÇ CHURCH (TOSSA DE MAR, GERONA)

Aureli Álvarez Pérez (1) / Africa Pitarch Martí (2) / P. Arroyo Casals (3) / J. C. Ortíz (4)

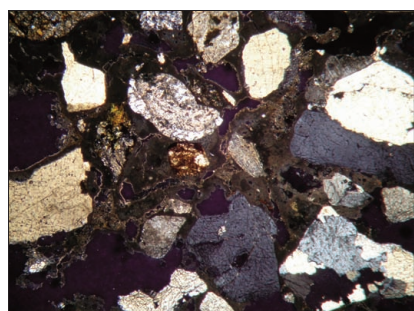
Fig. 15. Muestra M1. Interior del muro lateral oeste.

A continuación exponemos algunos de los morteros de esta zona observados al microscopio de luz polarizada (Figuras 15, 16 y 17).

Los morteros han sido preparados con un exceso de agua, lo que ha originado fracturas en el momento de consolidarse

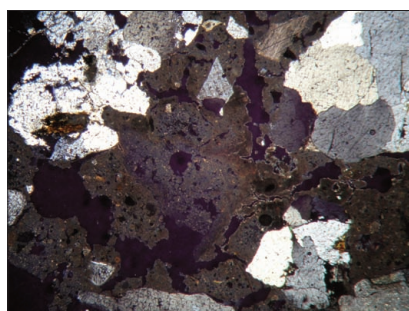
Fig. 16. Muestra M2. Interior del muro lateral oeste.

- **M2** aglomerante: calcita y calcita magnesiana

carga: cuarzo, albita, microclina y ortosa	nesiana	carga: moscovita, albita y ortosa
- M8 aglomerante: calcita, cuarzo, albita, microclina y ortosa	- M13 aglomerante: calcita y calcita magnesiana	carga: moscovita, albita, microclina y ortosa
- M10 aglomerante: calcita y calcita mag-	ortosa

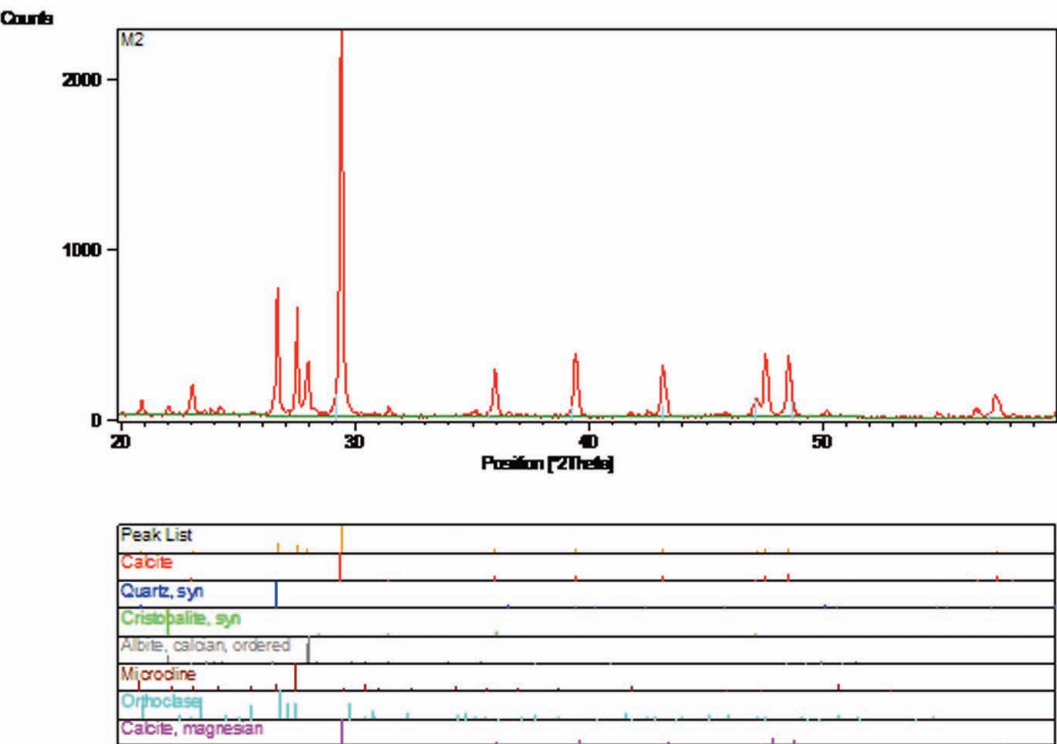
Fig. 20. Difractograma de la muestra de mortero M2, que muestra la presencia de calcita y calcita magnesiana como componentes del aglomerante. El resto de minerales identificados pertenecen a la carga.
